Straßenbauverwaltung: Straße / Abschnitt / Station:	Freistaat Bayern, Staatliches Bauamt Aschaffenburg MSP 32 / Abschnitt 100 / Stationen 0,000 – 0,152 L 2310 / von NK 6223039 nach NK 6223020 / Stationen 0,000 - 0,098
MSP 32 / L 2310 Brücke über den Main zwischen Kreuzwertheim und Wertheim (Mainbrücke Wertheim) Ersatzneubau	
PROJIS-Nr.:

FESTSTELLUNGSENTWURF

Unterlage 19.3.2

- Dokumentation der faunistischen Kartierungen (2020/21) -
 Textteil

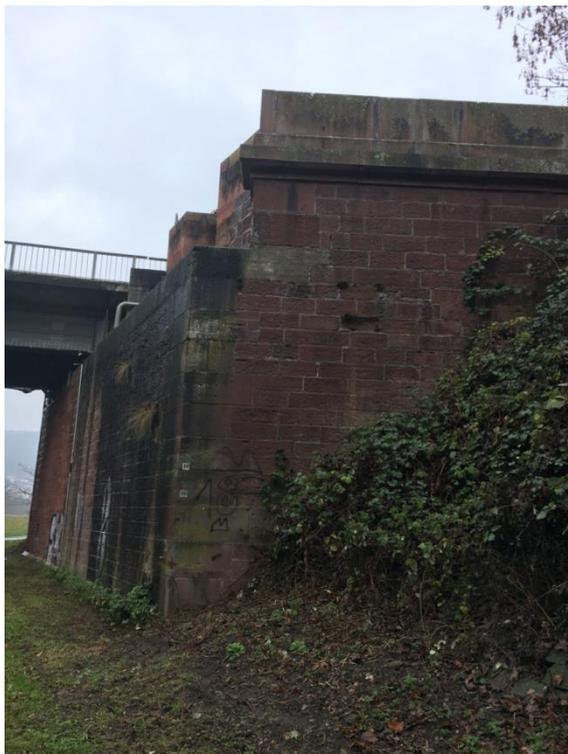
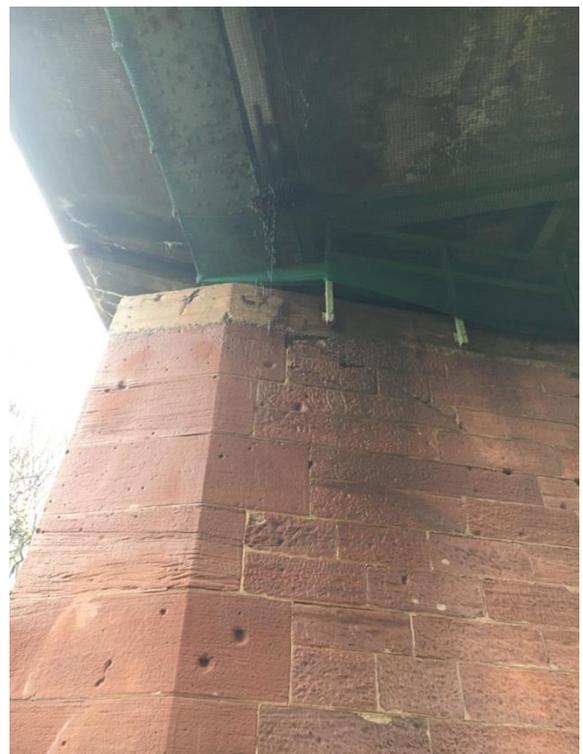
Abb. 2: Widerlager Kreuzwertheim

Es ergaben sich im Rahmen der Kontrollen keine Hinweise auf mögliche Fledermausquartiere an oder im Brückenkörper auf der nördlichen Mainseite. Es wurden keine potenziellen Quartierstrukturen festgestellt. Beide Widerlager auf der Nordseite des Mains weisen lediglich oberflächliche Vertiefungen in der Sandsteinverkleidung auf, die nicht bis zum Betonfundament reichen. Auch an Stellen, an denen das Fugenmaterial ausgebrochen ist, reichen die entstandenen Ausbruchstellen nur wenige Zentimeter in den Stein und auch nicht bis zum dahinterliegenden Beton. Größere Spalten, Risse oder Hohlräume in oder hinter der Verschalung wurden nicht festgestellt.

An der Sandsteinaußenverkleidung der Brückenwiderlager waren einige wenige oberflächliche Vertiefungen im Stein festzustellen, die vielleicht in der Folge von Frosterignissen entstanden sind oder durch mutwilliges Beschädigen. Die Stellen sind aktuell ca. 2 bis 3 cm tief, nicht frostfrei und bieten keinen Schutz bei Regenereignissen

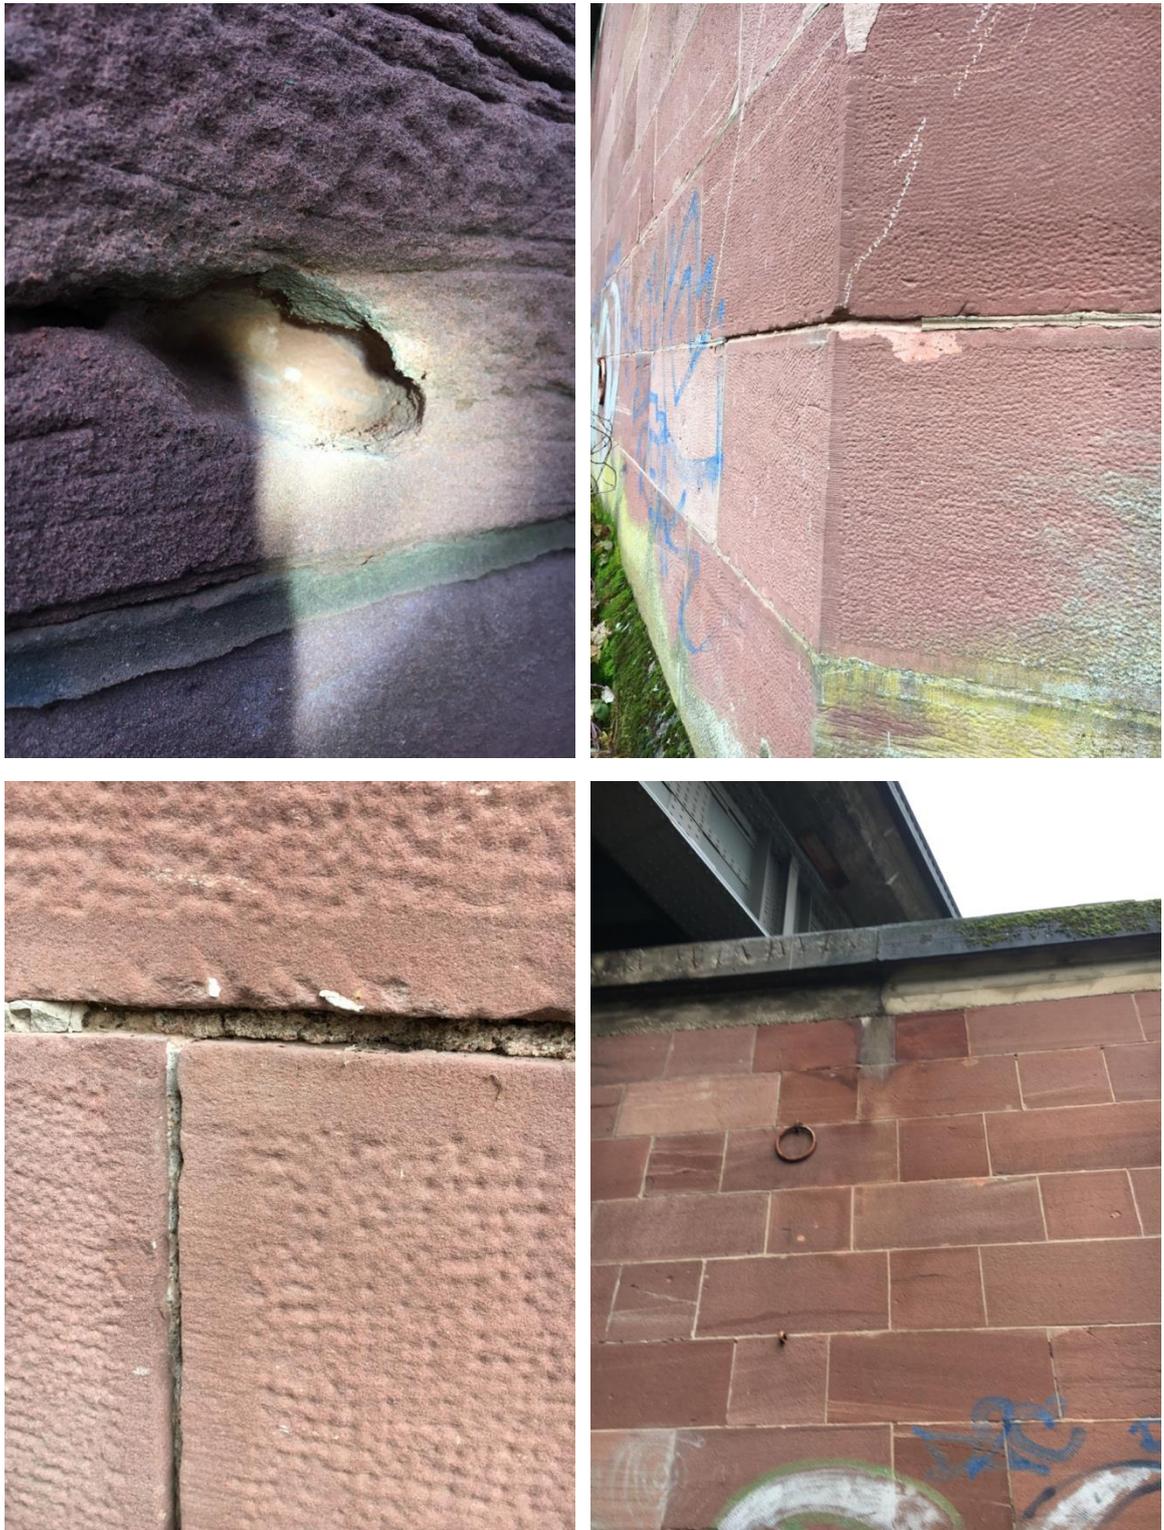
Abb. 3: Widerlager Kreuzwertheim

die seitlich auf den Brückenkörper einwirken (in Abhängigkeit vom Wind). Ausgebrochenes Fugenmaterial hat bis zum Zeitpunkt der Kontrollen 2020 und 2021 ebenfalls noch keine tieferen Spalten zwischen den Sandsteinplatten freigegeben, die so breit und tief wären, dass sie Fledermäusen als Quartier dienen könnten. Es wurden keinerlei Hinweise auf eine Nutzung durch Fledermäuse festgestellt (Kotspuren, Verfärbungen, Tiere).

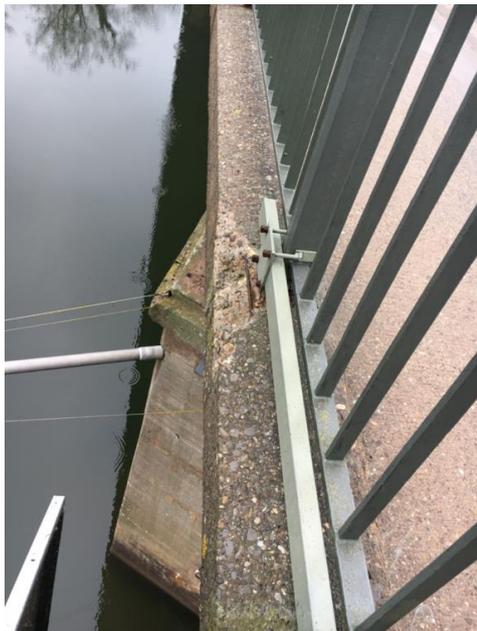
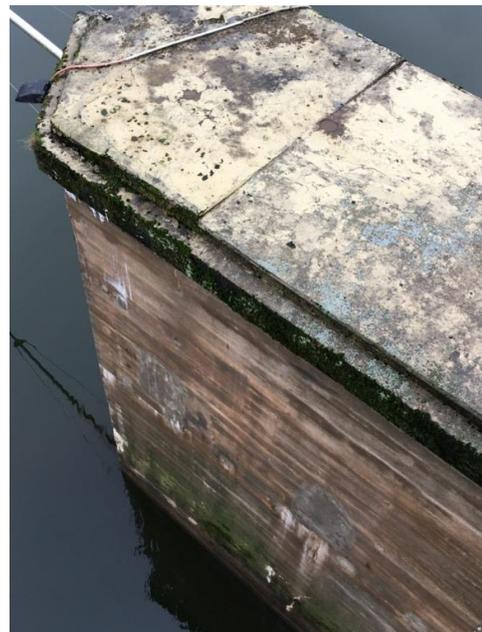
Abb. 4: Pfeiler der Mainbrücke, Gewässermittle

Das Brückenbauwerk liegt in der Gewässermittle auf einem massiven Betonpfeiler und weist keine sichtbaren Spalten und Hohlräume auf. Die Stahlträgerkonstruktion bietet auch hier keinerlei Hohlräume oder Spalten, die Fledermäusen als Quartier dienen könnten.

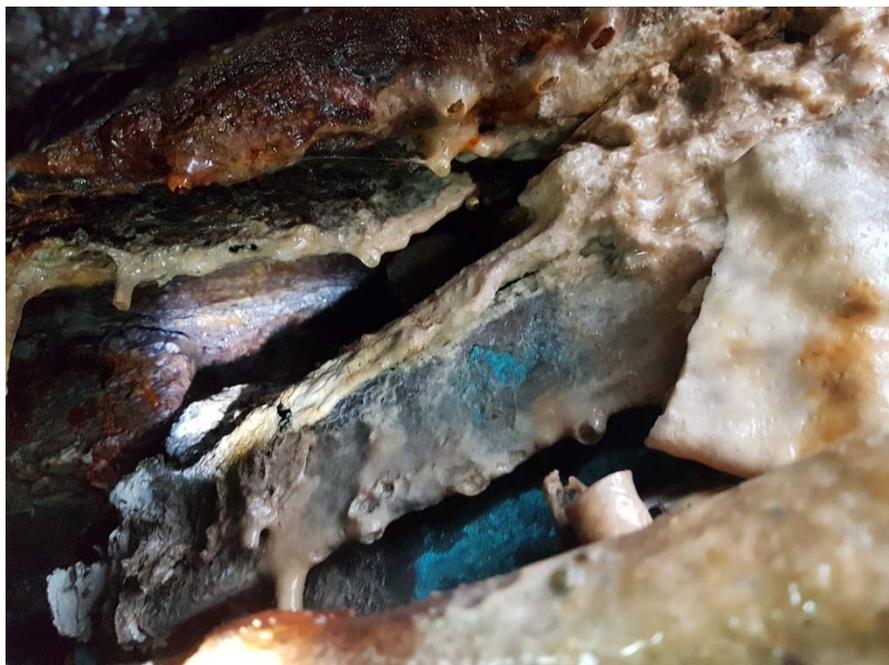
An den Eisenverstrebungen der Brückenkonstruktion haben sich Sinterablagerungen gebildet. Auch an den Seiten des Widerlagers zeigen Verfärbungen an, dass offensichtlich das Regenwasser regelmäßig von der Fahrbahn an der Sandsteinverkleidung entlang abläuft. Während der Begehung vorherrschender Regen floss in den genannten Bereichen an der Fahrbahnunterseite ab. Bis auf eine Stelle an der Westseite des Widerlagers auf der Seite Wertheim, konnten in der Sandsteinverkleidung keine Spalten oder Risse festgestellt werden, die potenzielle Fledermausquartiere darstellen könnten. In einem kleinen Bereich ca. 50 cm unterhalb der Fahrbahn, auf der Westseite des Wertheimer Brückenwiderlagers war eine Stelle zu erkennen, an der Fugenmaterial so weit ausgebrochen war, dass sich dort eine größere Öffnung gebildet hatte. Die Stelle war auch mit dem Fernglas nicht vollständig einsehbar und wurde daher in einer folgenden zweiten Begehung kontrolliert. An den Ecken, an denen die Seiten der Sandsteinverschalung aneinander stoßen, war nicht erkennbar, ob diese Bereiche oben offen sind und ob sich dahinter Hohlräume befinden könnten. Diese Stellen wurden ebenfalls für die zweite Kontrolle vorgemerkt.

Am 28.01.2021 erfolgte eine zweite, ergänzende Kontrolle der wahrnehmbaren Spalten an dem Widerlager auf der Seite Kreuzwertheim, mit Leiter, Endoskop, Vermessung anhand von Vergleichsgegenständen und fotografischer Dokumentation. Es konnte festgestellt werden, dass bei dem an dem Tag vorherrschenden Regenwetter alle Spalten durch herabfließendes Wasser nass waren und somit ungeeignet als Quartiermöglichkeit. Es gab keine Hinweise auf Ein- und Ausflugspuren oder Kotreste. Eine Spalte wurde festgestellt, war aber sehr schmal und damit auch für die sehr kleine Zwergfledermaus nicht als Quartier geeignet (vgl. Abb. 5 bis Abb. 7).

Abb. 5: Widerlager Wertheim, Blick von oben hinter die Sandsteinverkleidung mit Sinterablagerungen, auf der Westseite

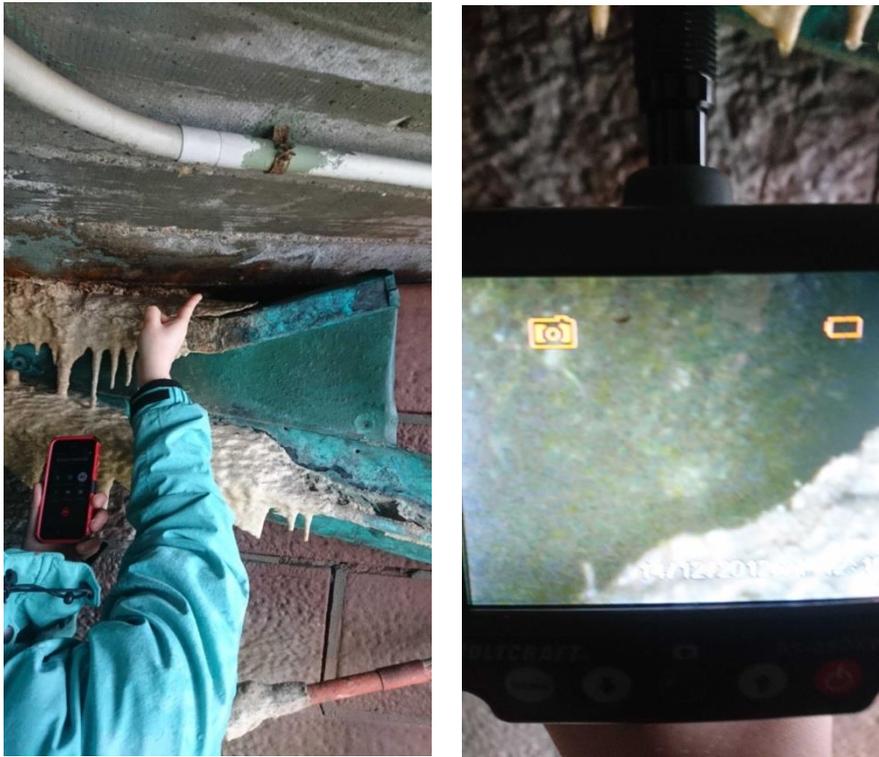
Abb. 6: Sinterablagerungen, Fahrbahnunterseite am Widerlager Wertheim. Kontrolle des Fundaments über der Verkleidung mit dem Endoskop; kein Hohlraum vorhanden

Hinweise auf mögliche Hohlräume haben sich nicht ergeben. Fledermäuse wurden in oder an den kontrollierten Strukturen nicht festgestellt.

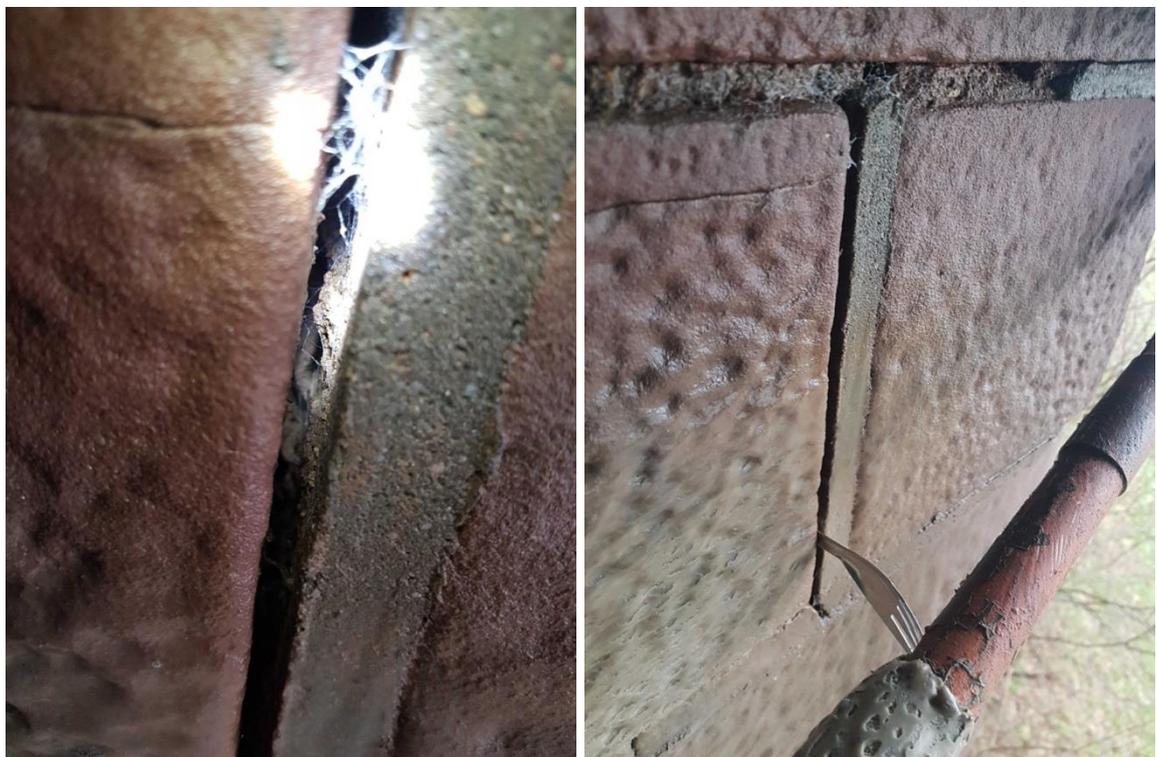
Abb. 7: Kontrolle einer sehr schmalen Spalte in der Sandsteinverschalung

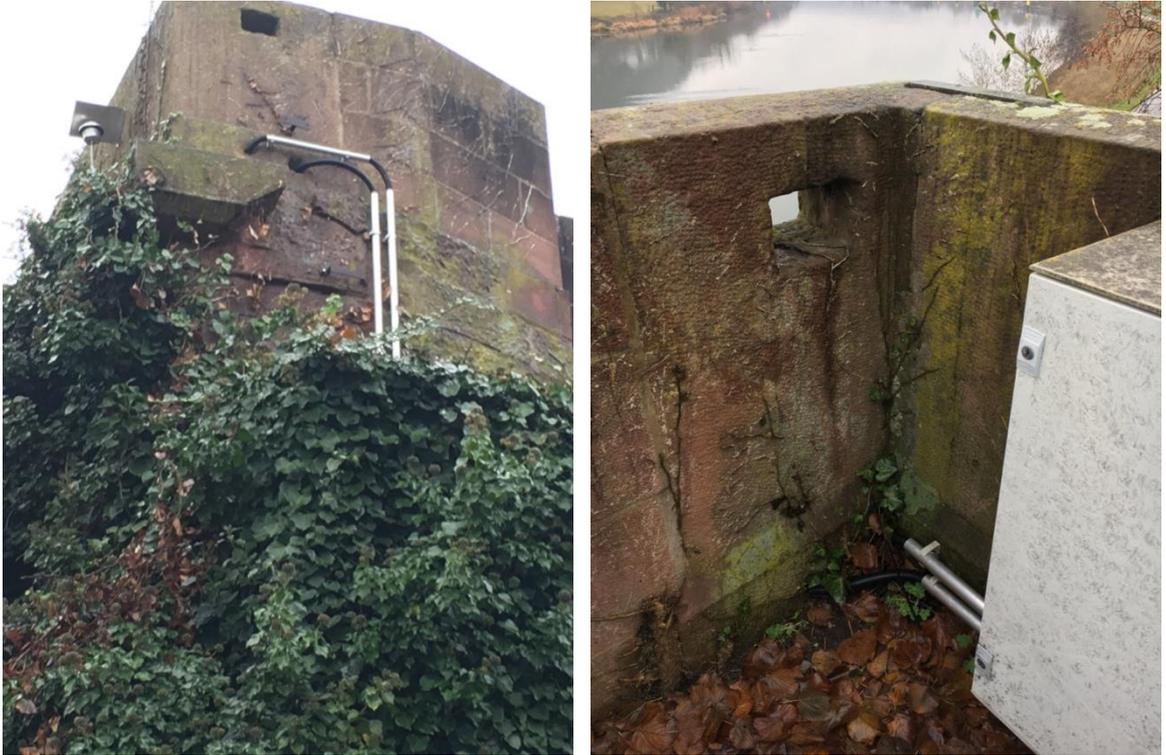
Abb. 8: Kabeldurchführung am Mauerwerk, Widerlager Wertheim

Auf der Ostseite des Wertheimer Widerlagers befindet neben einem Stromversorgungskasten in Bodennähe ein Kabeldurchlass durch das Mauerwerk, für die Stromleitungen zur Versorgung der Fußwegbeleuchtung. Der Mauerdurchbruch ist ca. 25 cm tief, auf beiden Seiten offen und augenscheinlich nicht als frostfreies Quartier für Fledermäuse geeignet.

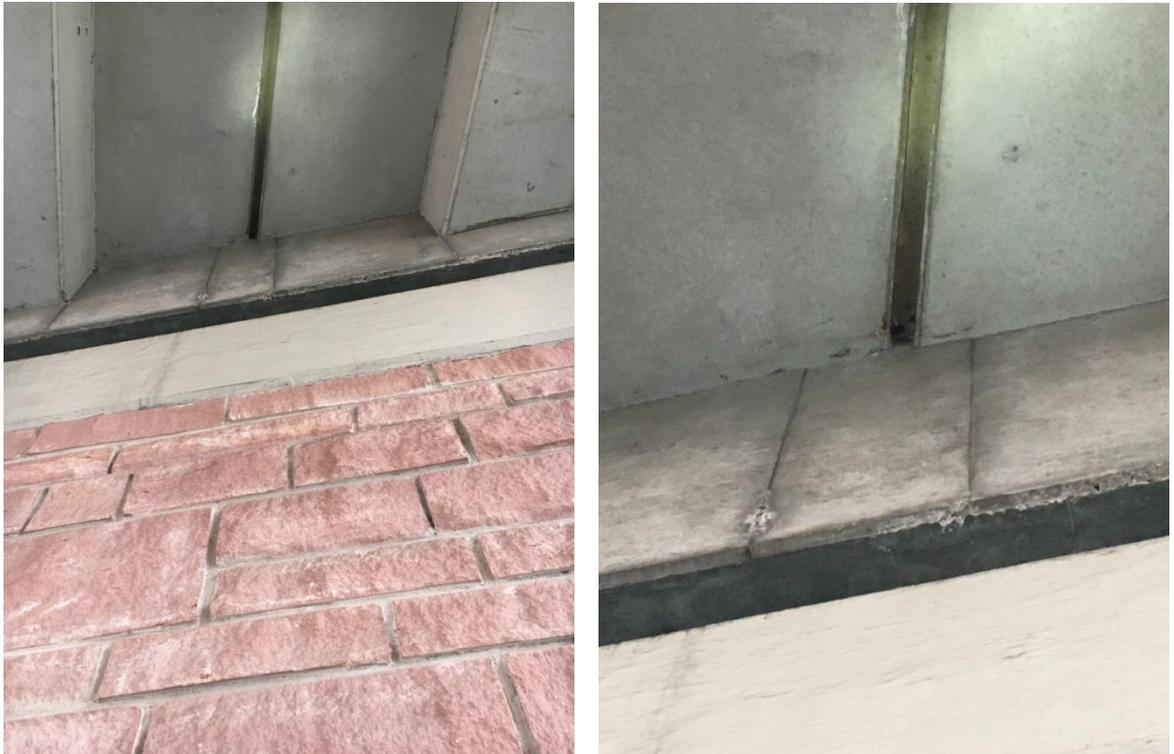
Abb. 9: Fahrbahnunterseite, Brückenauffahrt Wertheim

Die Fahrbahnunterseiten im Bereich der Auffahrten auf die Brücke weisen lange Fugen auf, die lediglich oberflächlich sind und keine tiefen Spalten bieten. Ablauffüllen fehlen hier ebenfalls.
