FESTSTELLUNGSENTWURF

Landschaftspflegerischer Bestands- und Konfliktplan

St 2260 Kürnach - Volkach

Ortsumgebung Prosselsheim und Verlegung östlich Prosselsheim

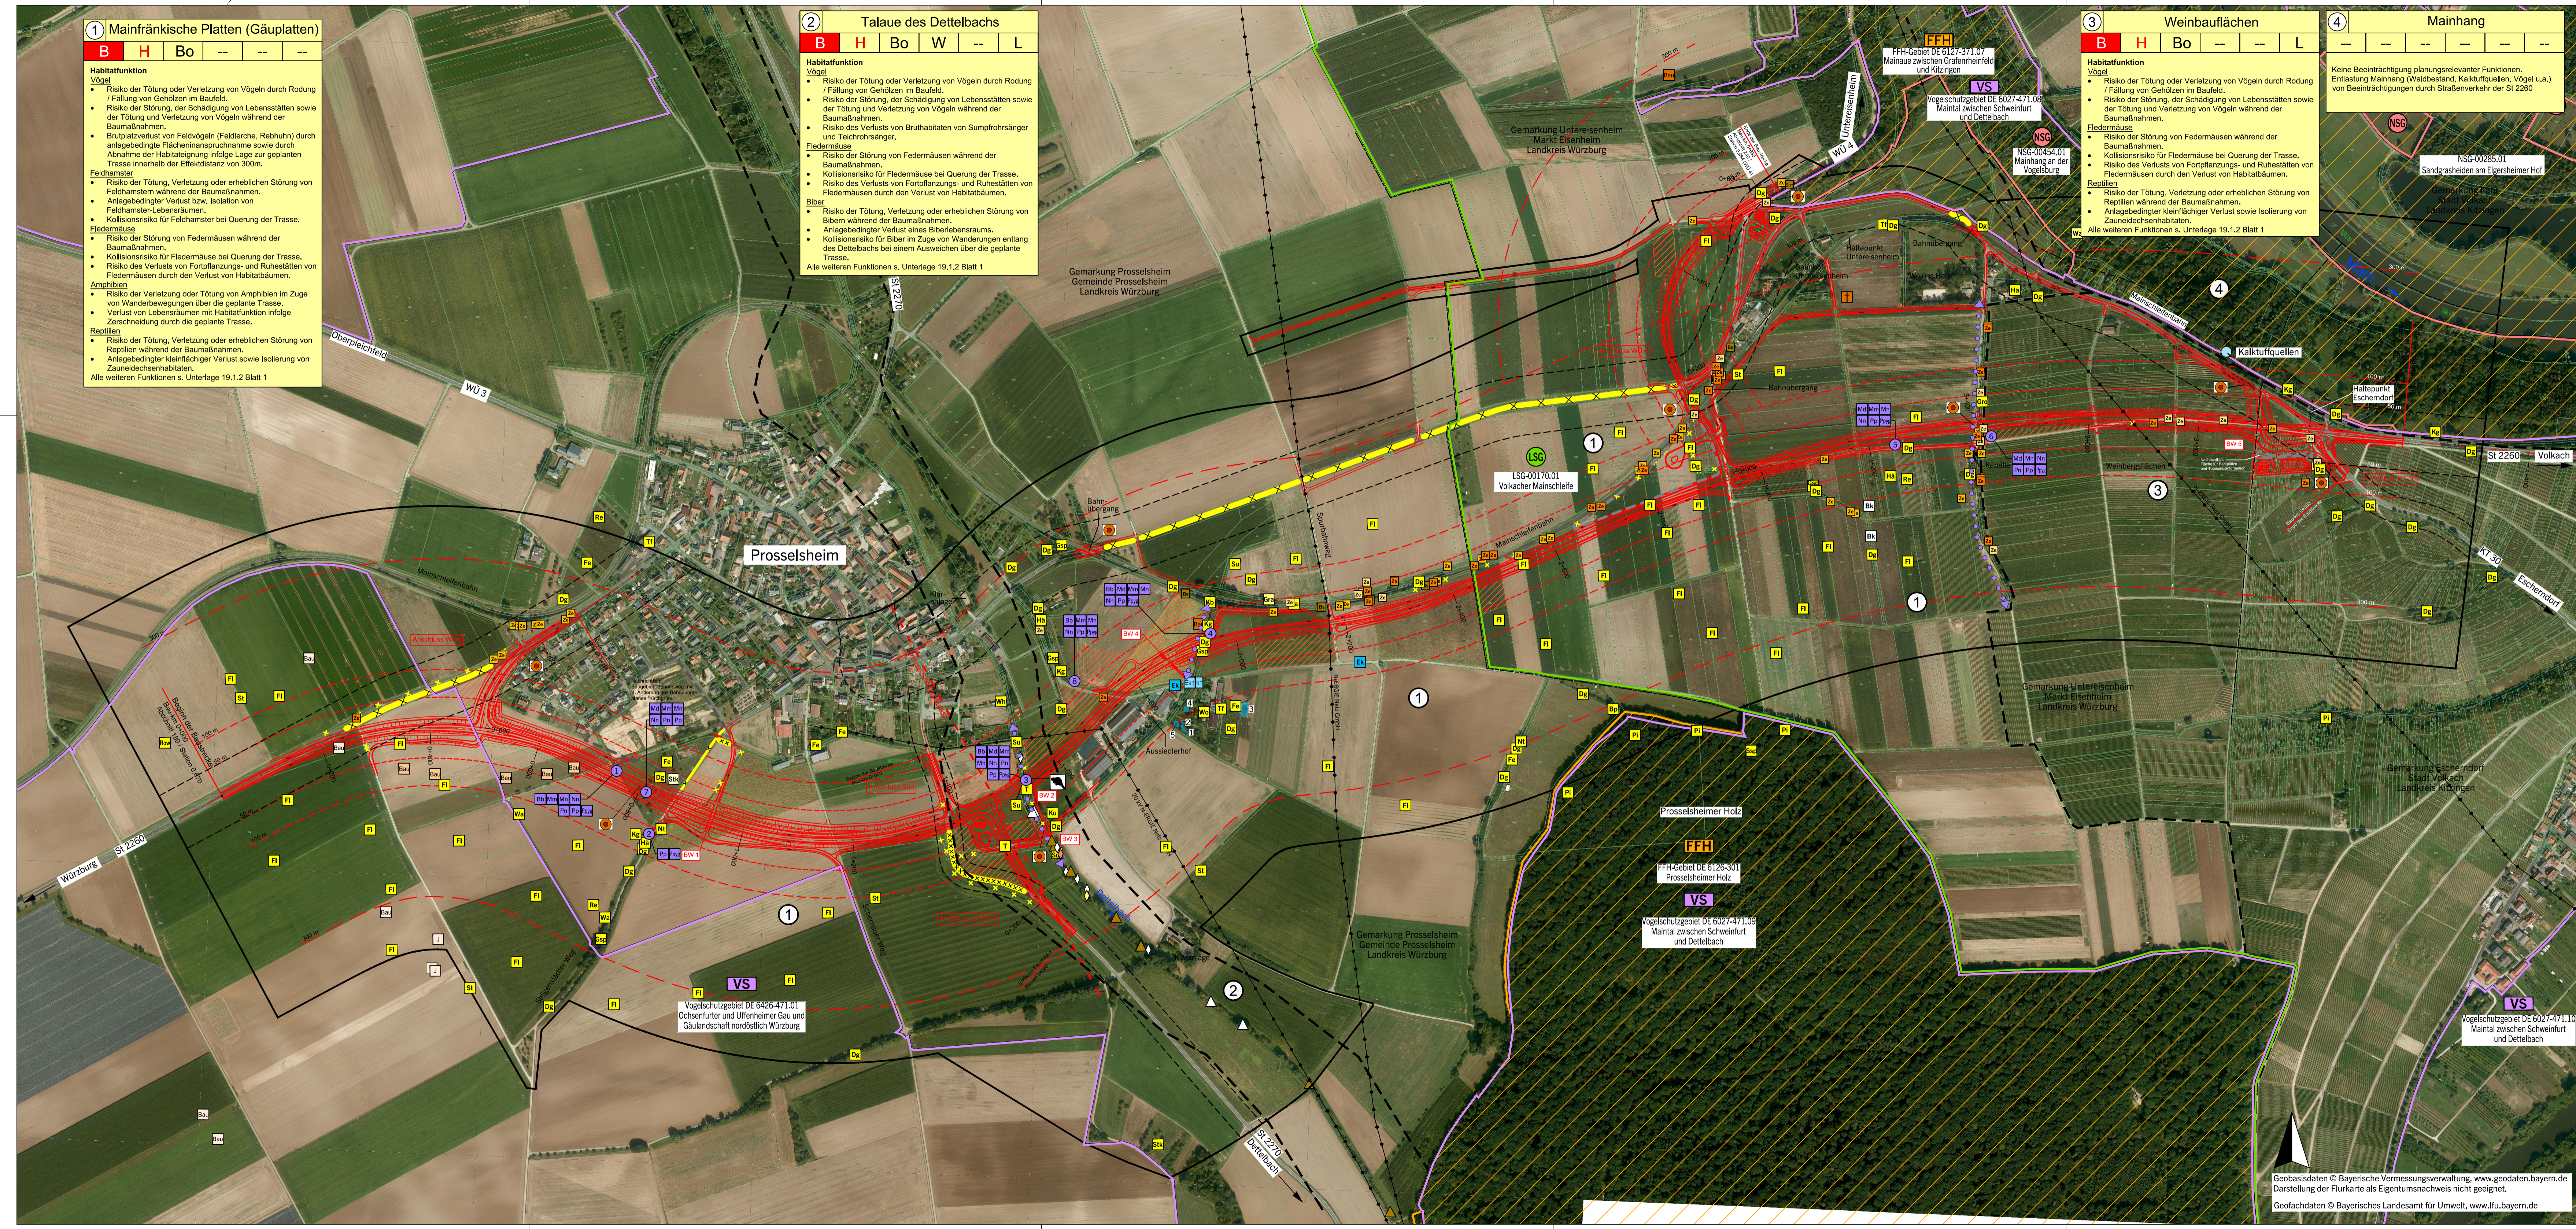
Unterlage / Blatt-Nr.: 19.1.2 / 2

- Risiko der Tötung oder Verletzung von Vögeln durch Rodung / Fällung von Gehölzen im Baufeld.
- Risiko der Störung, der Schädigung von Lebensstätten sowie der Tötung und Verletzung von Vögeln während der Baumaßnahmen.
- Brutplatzverlust von Feldvögeln (Feldlerche, Rebhuhn) durch anlagebedingte Flächeninanspruchnahme sowie durch Abnahme der Habitatqualität infolge Lage zur geplanten Trasse innerhalb der Effektdistanz von 300m.

- Risiko der Tötung, Verletzung oder erheblichen Störung von Feldhamstern während der Baumaßnahmen.
- Anlagebedingter Verlust bzw. Isolation von Feldhamster-Lebensräumen.
- Kollisionsrisiko für Feldhamster bei Querung der Trasse.

- Risiko der Störung von Fledermäusen während der Baumaßnahmen.
- Kollisionsrisiko für Fledermäuse bei Querung der Trasse.
- Risiko des Verlusts von Fortpflanzungs- und Ruhestätten von Fledermäusen durch den Verlust von Habitataläumen.

- Risiko der Verletzung oder Tötung von Amphibien im Zuge von Wanderbewegungen über die geplante Trasse.
- Verlust von Lebensräumen mit Habitatfunktion infolge Zerschneidung durch die geplante Trasse.

- Risiko der Tötung, Verletzung oder erheblichen Störung von Reptilien während der Baumaßnahmen.
- Anlagebedingter Verlust sowie Isolation von Zaunweidenhabitaten.

- Risiko der Tötung oder Verletzung von Vögeln durch Rodung / Fällung von Gehölzen im Baufeld.
- Risiko der Störung, der Schädigung von Lebensstätten sowie der Tötung und Verletzung von Vögeln während der Baumaßnahmen.
- Risiko des Verlusts von Bruthabitaten von Sumpfrohrsänger und Teichrohrsänger.

- Risiko der Tötung, Verletzung oder erheblichen Störung von Bibern während der Baumaßnahmen.
- Anlagebedingter Verlust eines Biberlebensraums.
- Kollisionsrisiko für Biber im Zuge von Wanderungen entlang des Dettelbachs bei einem Ausweichen über die geplante Trasse.

Habitatfunktion
