St 2315 Ortsumgehung Hafenlohr mit integrierter Hochwasser-
schutzmaßnahme

UNTERLAGE 19.1.3 A/B

- Naturschutzfachliche Angaben zur speziellen artenschutzrechtlichen
Prüfung (saP) -
-Straßenbau und Hochwasserschutz-

Würzburg, den 03.05.2018

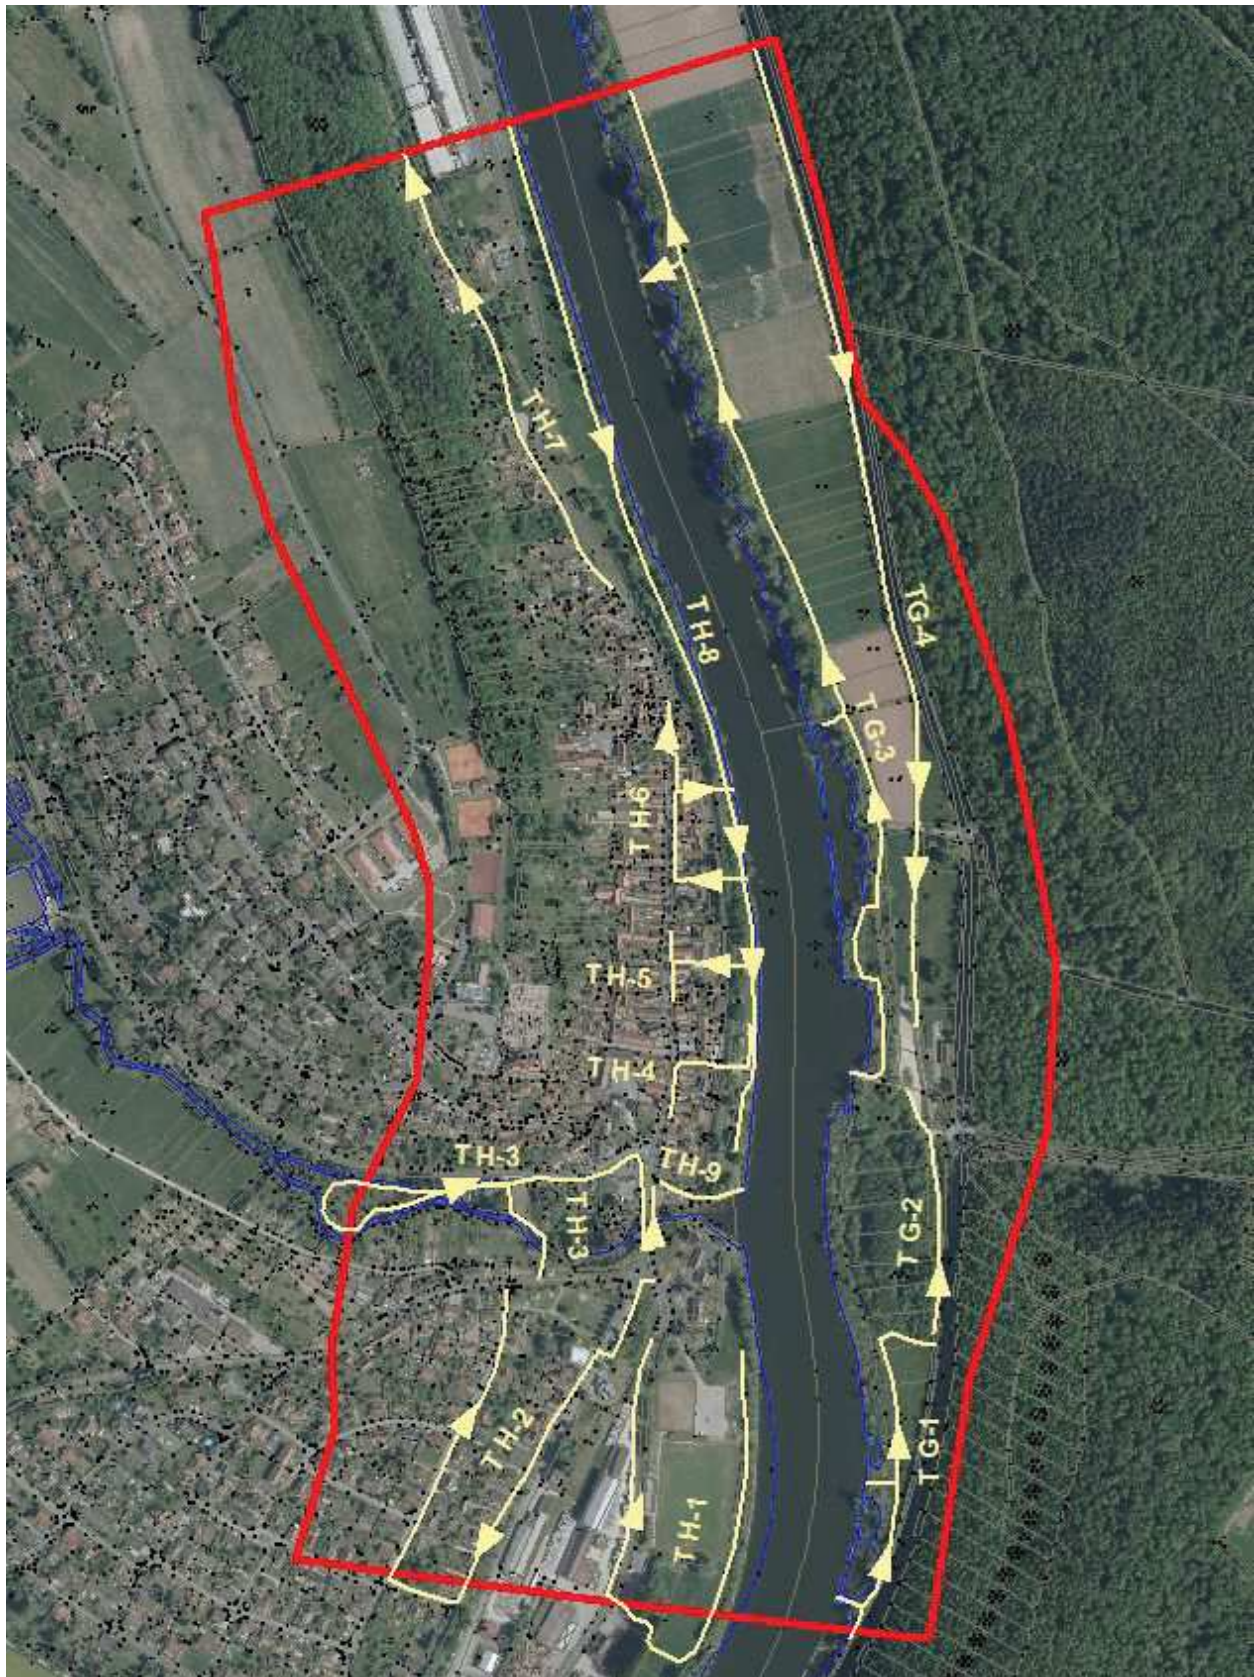
Abbildung 1: Lage der Transekte bei der nächtlichen Fledermauserfassung im Untersuchungsjahr 2014. M 1: 7.500.

T G-1	südliche rechte Mainaue entlang der Röhrichte mit punktuellm Zugang zum Main
T G-2	entlang des Radweges zwischen jungem Erlenauwald und Straße unterhalb des Hangwaldes
T G-3	entlang und durch die mainbegleitenden, alten und strukturreichen Ufergehölze und Bühnenfelder
T G-4	Entlang des Radweges zwischen Feldern, Wiesen und Straße unterhalb des Hangwaldes

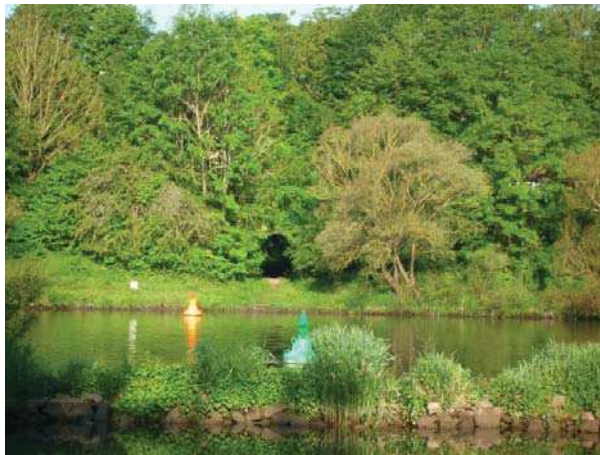
Foto Nr. 3: Gehölzbestand am Eisenbahndamm bei Durchlass Hauptstraße 39/41.

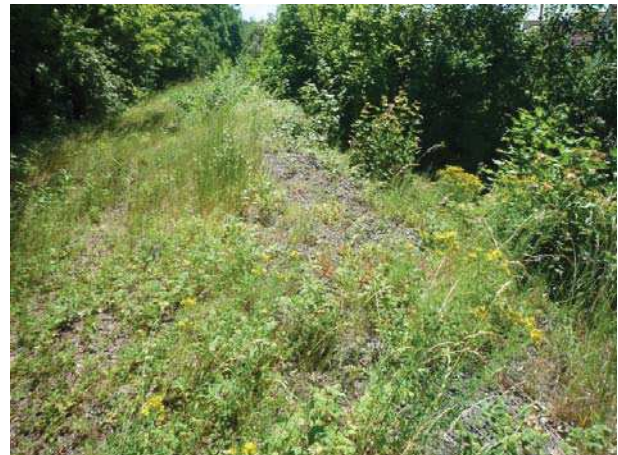
Foto Nr. 6: Dammkrone mit offenen, besonnten Schotterbereichen und seitlichem Gehölzbewuchs.

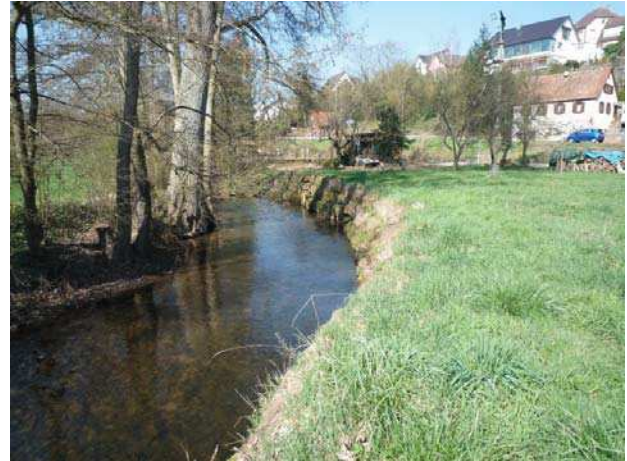
Foto Nr. 12: Spaltenreiche Mauer an der Hafenlohr im Bereich, die mit einem Erdwall zum Hochwasserschutz aufgeschüttet werden soll.
