St 2435 St 2437 Lohr a.M. – Karlstadt B 27 Ortsumgehung Wiesenfeld

Feststellungsentwurf

Fachbeitrag zur Wasserrahmenrichtlinie (WRRL)

1. Tektur vom 29.04.2021 zum Feststellungsentwurf vom 19.06.2019	
---	--

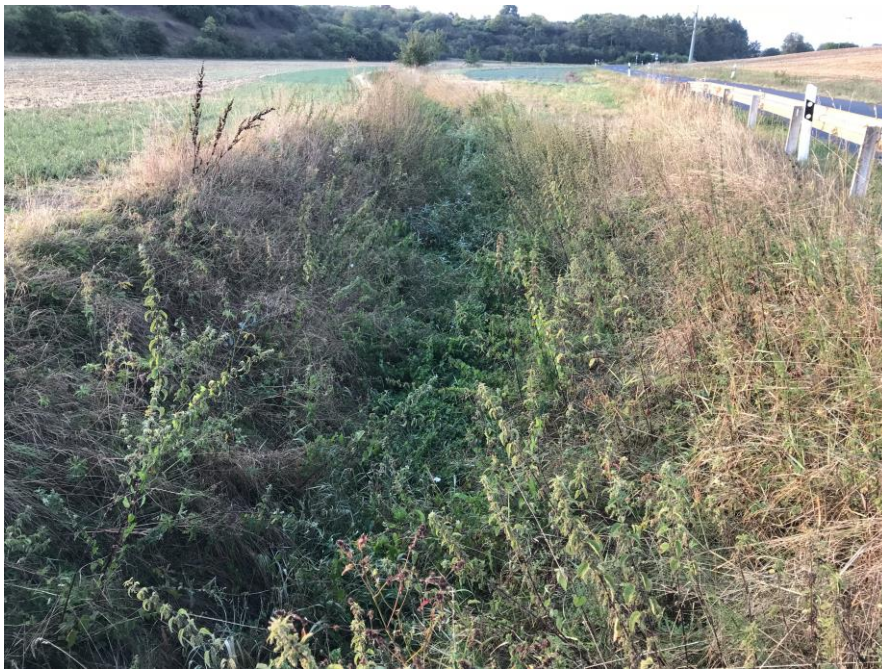
Abb. 3: Ziegelbach, Erfassung (August 2018), Blick Richtung Süden

Die Ausprägung des als naturfern erfassten Gewässers ist den beigefügten Bildern (Abb. 4 und 5) aus dem Gelände zu entnehmen.

Der Ziegelbach ist während der Erfassungen zum Landschaftspflegerischen Begleitplan als „naturfern“ eingestuft worden. Er verläuft innerhalb des Untersuchungsgebiets von Süden kommend in einem leichten Bogen begrenzt durch zwei kleinere landwirtschaftliche Nutzflächen und nach der Überführung eins Feldweges dann parallel zur Rohrbacher Straße. Der Ziegelbach verfügt über kein sich frei im Gelände bewegendes Bachbett sondern verläuft sehr gradlinig und tiefeingeschnitten. Die

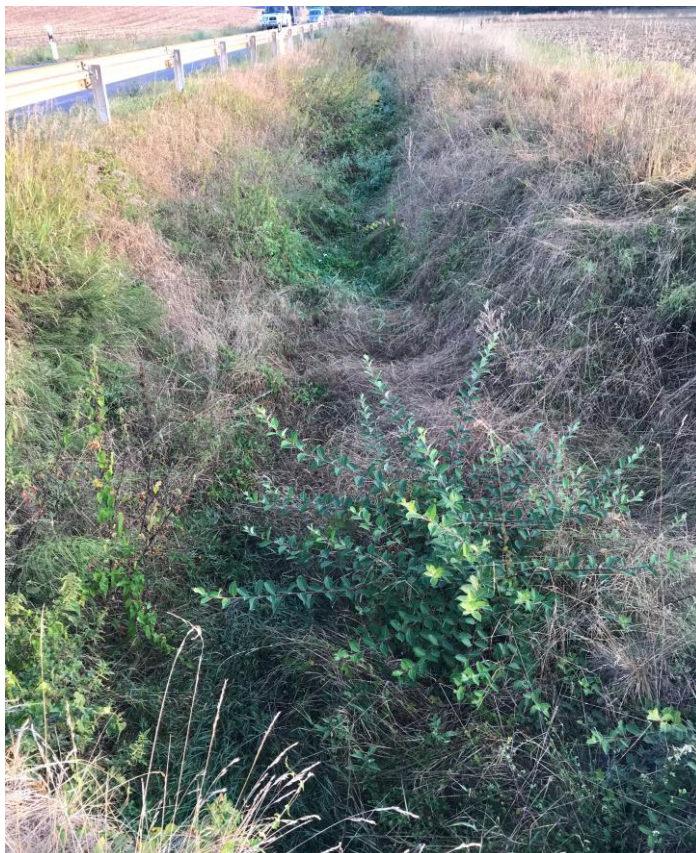
Abb. 4: Ziegelbach, Erfassung (August 2018), Blick Richtung Norden
